电动汽车单体电池采集电路故障分析与对策

摘要:分析电动汽车单体电池采集电路出现单体电压异常和菊花链通信异常的原因,并给出有效的解决对策,保障单体电池信息采集电路的可靠性。

Fault Analysis and Counter-measures of Single Battery Acquisition Circuit in Electric Vehicles

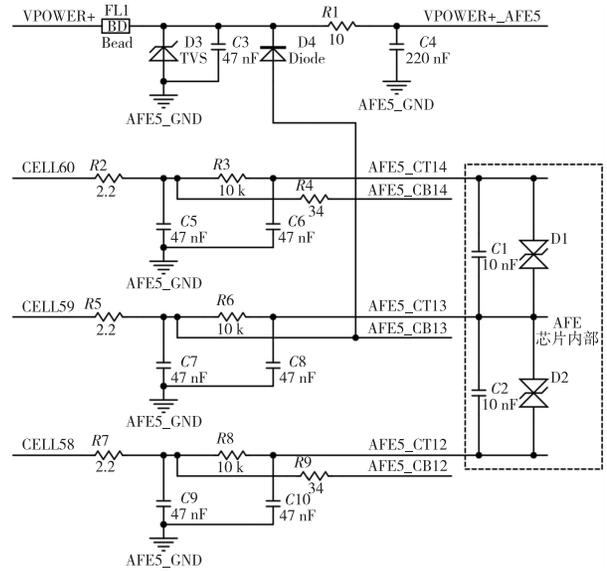
图 3 BIC 部分电路图

动力电池包在批量应用前,需要依据相关标准,如 GB 38031—2020^[6]对电池包的安全性进行试验,试验过程中多次插拔 BIC 是不可避免的操作,而 BIC 始终是带电插拔,必然会产生浪涌冲击,根据实际故障得知其中的 BIC1 采集的 CELL59 和 CELL60 分别是 2.6 V 和约 5 V 的异常电压。首先确认出现异常电压位置不存在复合母排或 FUSE 等特殊的电芯排布组件,排除外部电气附件因素,而且 CELL59 加上 CELL60 的电压总和约为 7.6 V,约等于两节单体的正常电压,异常现象符合单体断线检测故障的特征。

下面结合 BIC 出现故障位置的电路图(图 3),分析导致电路故障的根源。假设 CELL59 出现断线,以 CELL58 为参考点,即 CELL58=0 V,CELL60≈7.6 V,结合 AFE 芯片内部采集端口串联电容 C1 和 C2 及其外围电容一起分析 CELL 电压。串联电容两端电压公式如下:

当 CELL59 出现断线时,C2 将给 C7 和 C8 充电,C2 等效并联电容等于 C7+C8+C2 三者总和,为 104 nF,即 C2 等效并联的电容约为 C1 的 10 倍,结合式(1)和式(2)可知,C1 产生的电压会超出内部钳位二极管电压的上限值(5 V),因此 C1 两端电压略高于 5 V,即 CELL60 约为 5 V,则 CELL59 约为 2.6 V,至此验证了 CELL59 断线的推断。从图 3 可知 CELL59 通路上有一个 0402 封装的 2.2 Ω 电阻 R5,测量 R5 阻

值已经超过 400 kΩ,证实 2.2 Ω 电阻已经损坏。

根据前面提到的操作多次插拔 BIC,推断是热插拔^[7]浪涌冲击导致 R5 损坏,通过专业设备测试电路上的浪涌冲击,测试结果为在模组上最大电压 65 V 时,出现最大浪涌电流为 4 A,持续时间约 4 μs,换算等效功率约为 12 W,结合图 4 可知 0402 封装电阻 4 μs 时仅能承受 10 W 以内的功率(封装代号 2512 到 0402 与曲线由上至下一一对应),因此基于 BIC 电路功能和热插拔损坏电路的机理,将 R5 选用为 1206 封装的 10 Ω 电阻,既保证电路抗浪涌的冲击,又无需额外增加防护器件,提高产品的性价比。

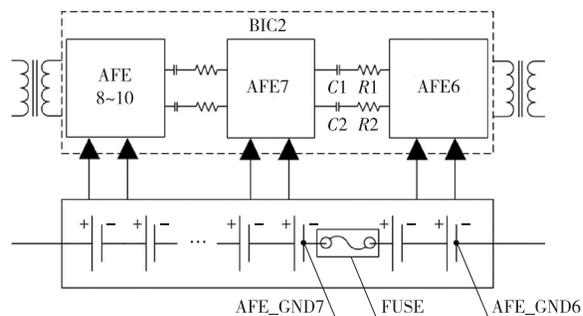
图5 模组系统 BIC2 电气展开图

本文分析故障系统中 BIC2 的 AFE7 与 AFE6 之

间的菊花链通信异常原因发现是两者之间的 FUSE 损坏,瞬态冲击导致菊花链通信异常。模组系统 BIC2 电气连接情况如图 5 所示。

单体电池信息采集单元依次从 AFE15 至 AFE1 获取单体电池信息,BIC2 上的 AFE7 与 AFE6 通过电容和电阻串联连通菊花链路径。分析其中一条通信路径,另一条同理。 $C1$ 是 $10\text{ nF}/1\ 000\text{ V}$ 的高压电容, $R1$ 是 0603 封装的 $62\ \Omega$ 电阻,AFE 端口有 5 V 钳位二极管。当 FUSE 正常工作时, $C1$ 两端电压 U_1 是 AFE_GND7 到 AFE_GND6 的电压,即 U_1 等于 12 节单体电压的总和,约为 50 V ,此时 FUSE 两端电压 V_f 极小,约为 0 V , $R1$ 两端压差约为 0 V 。当 FUSE 因瞬态过流损坏时,依据 FUSE 的特性可知,此时 FUSE 的等效电阻 R_f 增大,由 $V_f = I \times R_f$ 可知, V_f 增大,电容 $C1$ 两端压差不会瞬间突变,依旧保持 50 V ,因此 $R1$ 两端压差变为 $V_f - 5\text{ V}$ 。假设过流状态下,参照图 6 的 FUSE 触发动作 $I-t$ 曲线,过流电流为 5 kA ,熔断时间为 10 ms , R_f 为 $10\text{ m}\Omega$,得知 V_f 为 50 V ,那么 $R1$ 两端压差为 45 V , $R1$ 耐受功率约为 32.7 W 。依据图 4 可知,0603 封装的电阻 $R1$ 在 $3\ \mu$ 以内就会烧毁,因此 FUSE 瞬态过流的发生引起 V_f 增大是导致菊花链通信异常的根源。

为避免上述故障的发生,有两种对策,一种是调整 FUSE 的布置位置,将其放置在 BIC 与 BIC 之间,利用变压器的强抗干扰特性保护电路的安全性;另一种方案是在 BIC 板上的每个 AFE 之间冗余设计隔离变压器的板位,有利于灵活应对模组的电气架构,如果一个 BIC 避不开 FUSE 的布置位置,那就将 FUSE 放置在 AFE 与 AFE 之间,同时 AFE 之间选用变压器隔离通信,这样就可通过匹配电路器件保障 BIC 电路的可靠性。第一种对策适用于用户接受重新调整电芯排布,同时又可以不改 BIC 电路的情况;第二种对策适用于用户灵活匹配电气架构,同时接受升级 BIC 电路的情况。两种对策可以覆盖大部分应用场景,保障 BIC 菊花链通信的可靠性。
