# 客车外后视镜振动研究与改进

**摘要:**针对某9 m公路客车外后视镜镜片碎裂问题,通过电磁振动台扫频试验及实验模态分析测试确定问题原因,最后通过改进镜体的骨架结构解决了该问题。

## Research and Improvement on Vibration of Exterior Rearview Mirror of a Coach

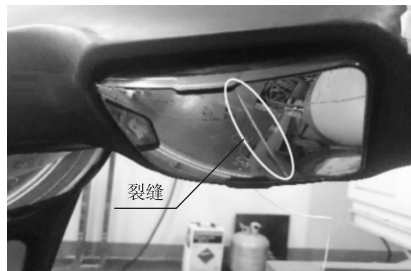
图1 镜片碎裂状态

形挤压镜片引起,与后视镜自身结构有关。

客车外后视镜辅助镜片碎裂情况如图1所示,裂痕方向为车身横向(即Y向)。镜体产生较大振幅及变形的原因主要有安装缺陷、自身结构缺陷两种。该后视镜采用的是与车身卡槽定位、5颗M12螺栓紧固的安装方式,固定牢靠,镜片碎裂后检查安装位置无松动、晃动现象。根据镜片裂痕及镜片安装结构初步判断,该问题不是由安装引起的,而是由镜体框架变

根据振动台扫频试验及模态分析测试结果,可判断出该后视镜的镜片碎裂问题是该后视镜低频典型模态在一定工况下与路面激励产生共振引起的。

经对比发现,方案 3) 的经济性、实用性和可操作性更好,决定采用此方案来解决该镜片碎裂问题。

和强度较弱。基于此,改进方案为在图6所示对接胶套尺寸保持不变的前提下将对接胶套1的材料由Q235A普通碳素结构钢更换为510 L高强度钢,并将对接胶套2的厚度由4 mm减小至2 mm。这样调整是为了在保证后视镜骨架系统具有一定柔性的前提下提升对接位置刚度,继而改变后视镜整体结构的模态,避免因对接位置出现较大形变造成镜片碎裂。

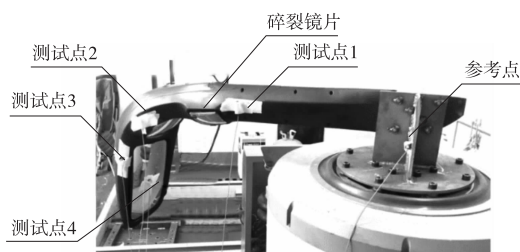
图2 电磁振动台测试图

将后视镜安装至电磁振动试验台上,三轴加速度传感器分别固定在1个参考点和4个测试点上,如图2所示。试验时振动台以1g加速度作垂直正弦振动,频率以每分钟1/2倍频程的扫频速率,在5~100

试验中,当激励频率处于 6~8 Hz 时,镜体出现大幅振动并伴随明显的“咔嚓咔嚓”声。试验完成后发现镜片出现碎裂情况,且裂痕与 1.1 节所述一致。该试验证明,此并非偶发性问题,该镜片在一定工况下会出现碎裂,存在安全隐患。

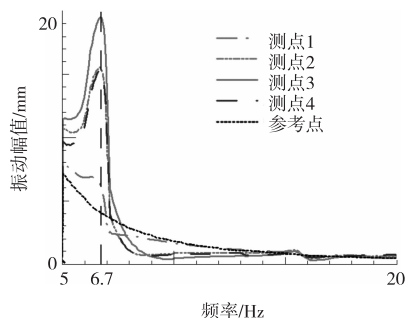
图3 测点位置位移频响函数曲线

在 LMS Test. Lab 中计算试验中采集的各测点位置的振动数据,得到该后视镜的振动位移幅值频响函数曲线<sup>[2]</sup>,如图 3 所示。从图中可发现,参考点振幅变化曲线光滑,说明设备输出激励正常;4 个测点都在 6.7 Hz 附近出现振动峰值,且测点 1 与测点 2 之间出现突变,需重点关注;频率高于 8 Hz 后振幅下降明显,20 Hz 后振幅很低,无异常表现,不再展示。

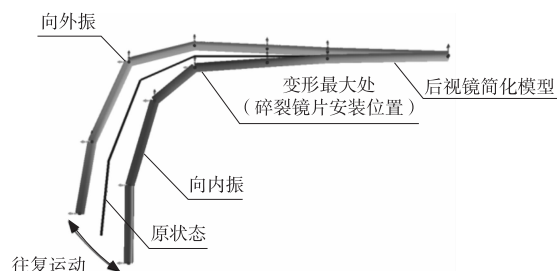
图4 7 Hz 模态振型图

到该款后视镜在 0~50 Hz 范围内的典型模态为 5 Hz、7 Hz、19 Hz、29 Hz 四阶,5 Hz 模态振型主要为左右摆动,与镜片碎裂工况不符;7 Hz 模态振型主要为镜头的上下“点头”,如图 4 所示,变形最大处与镜片位置一致,与镜片碎裂时的情况相吻合。

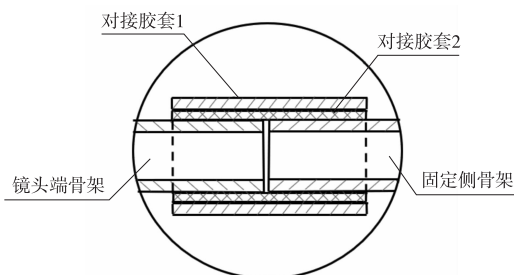
图6 对接位置局部剖视图

该镜体原有结构为骨架加塑料外饰的复合结构。其中骨架为两段式组合结构,如图 5 所示;两段的对接位置结构如图 6 所示。从图中可以看出,镜片碎裂位置正好处于两段骨架对接附近,该位置的结构刚度

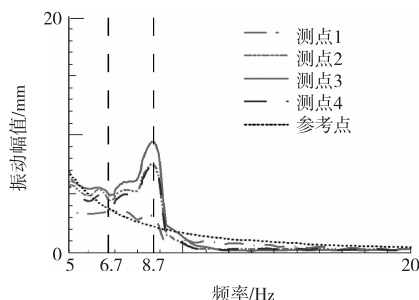
图7 改进后测点位置位移频响函数曲线

3) 对比图3中曲线,振幅峰值频率向右偏移,共振频率由6.7 Hz提高为8.7 Hz。

4) 共振位移幅值下降明显,以振幅最大的测点3(镜头)为例,振动峰值由原来的19.5 mm下降为9.5 mm。

试验结果说明,通过结构改进已经改变镜体自身模态,镜片碎裂问题得到解决。
