后部下车体前端 Z 向高问题分析及改善

摘要: Z 向高是汽车白车身生产过程中常出现的难点问题。本文利用鱼骨图对后部下车体前端 Z 向高问题进行分析, 从人、机、料、法、环各方面入手, 确定关键影响因素, 并提出整改措施, 从而提高产品质量, 降低返修概率。

Analysis and Improvement of Z-direction Height Problem of Front Part of Rear Under Vehicle Body

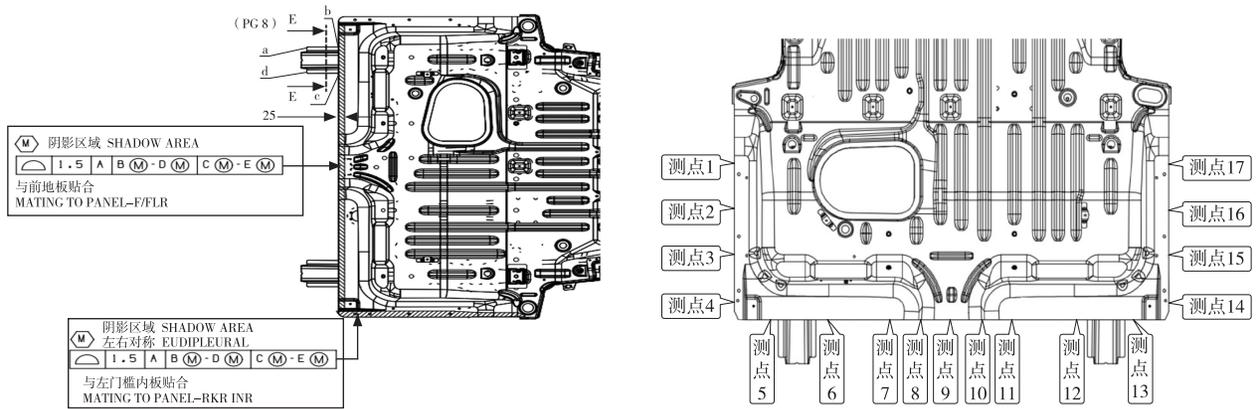
端上翘, 图纸技术要求、位置及测点如图 1 所示, 该位置的轮廓度^[2]要求为 1.5 mm, 转为检具上的检测标准为 (5 ± 0.75) mm, 而检具上的实测数值为 4.3 ~ 14.1 mm。后部下车体前端 Z 向检具实测数值详见表 1, 问题区域测点实测合格率仅为 11.8%。此区域在白车身各零件尺寸匹配和焊接时的影响表现为: 与前地板配合干涉, 导致前地板 Z 向落不到位; 与门槛匹配时存在离空, 焊接后会导致门槛 Z 向偏高; 侧围与门槛匹配, Z 向主要依托门槛支撑, 门槛 Z 向高导致侧围 Z 向偏高。以上搭接关系影响到白车身中前地板、门槛、侧围的匹配性。问题区域会导致白车身的尺寸合格率降低 5%~8%, 同时匹配离空时容易导致焊点虚焊, 而焊点的焊接强度降低会影响车的刚度。

图1 问题位置图纸要求及测点位置示意图

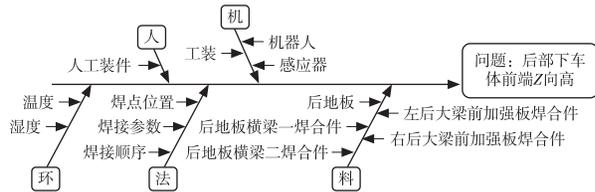
使用鱼骨图对潜在原因进行分析,如图2所示。针对问题点,选择层别方法,分别从人、机、料、法、环环节进行详细分析^[3],找出各类别所有可能的影响因素。将找出的各因素进行归类、整理,明确其从属关系,再验证各个重要因素的影响程度。

图2 鱼骨图分析潜在原因

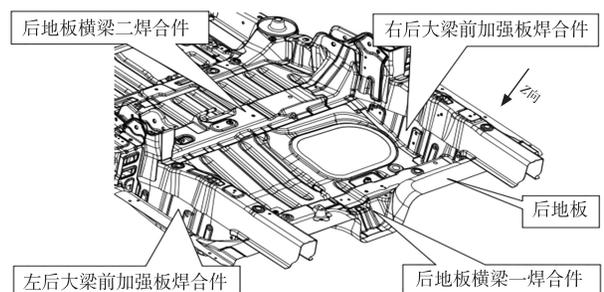
图3 问题位置高相关零件及其配合关系展示

的斜面尺寸不合格,标准为 (3 ± 0.5) mm,实测为2.2~3.3 mm。此处型面与后地板前端侧面配合,间隙小直接与后地板干涉,导致后地板无法正常落到位,Z向偏高。

2) 方案二,涂抹红丹寻找装配干涉点。经多次涂红丹配合验证,发现后地板横梁一焊合件与后地板配合存在多处干涉点。

故后地板横梁一焊合件对后部下车体前端Z向高问题有较大影响。整改方案为整改后地板横梁一焊合件尺寸不合位置,使其满足图纸要求,适配零件^[8]尺寸以消除干涉。

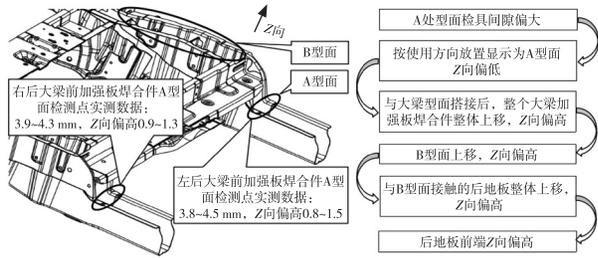
经对左/右后大梁前加强板焊合件上检具检测后确认,前端与左/右后大梁配合型面Z向检具间隙为3.5~4.5 mm(标准为 $3\text{ mm}\pm 0.5\text{ mm}$),而且零件主定位孔存在偏差,导致定位孔入销困难。左/右后大梁前加强板焊合件的尺寸不合对后地板的影响关系分析如图4所示,其检具间隙偏大会直接导致生产时与后地板配合干涉,使后地板落不到底,Z向偏高。验证方案为对检测不合格型面进行手工矫合后重新焊接总成进行测量,后部下车体Z向尺寸有较大改善,测量结果见表3。

图4 左/右后大梁前加强板焊合件的影响分析

左/右后大梁前加强板焊合件与后地板横梁一焊合件干涉点消除后,对应位置(测点6至12)有0.4~2.6 mm改善;左/右后大梁前加强板焊合件与左/右后大梁配合面矫合后,测点1至5的尺寸有0.4~3.6 mm的改善,测点13至17的尺寸有1.7~6.0 mm的改善;左侧Z向偏差最大位置测点4由9.6 mm降低到6.2 mm,右侧Z向偏差最大位置测点14由14.1 mm降低到8.5 mm。

综上所述得知,左/右后大梁前加强板焊合件对后部下车体前端Z向高问题有明显影响。整改方案为整改尺寸不合位置使其满足图纸要求。

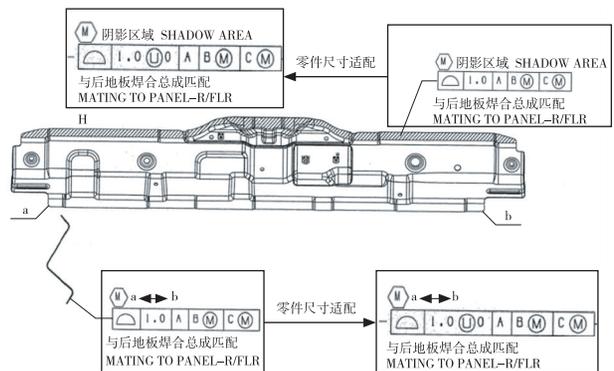
图5 后地板横梁一焊合件型面适配要求

后地板横梁一焊合件的原标准为(3±0.5) mm,因尺寸调整合格后局部位置仍存在干涉,故调整此位置的标准为(2.5±0.5) mm,标准调整前后图纸要求如图5所示。

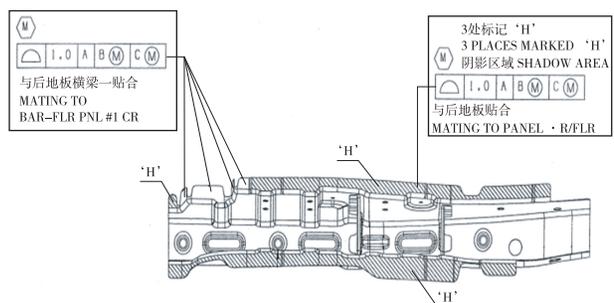
图6 左/右后大梁前加强板焊合件型面要求

整改左/右后大梁前加强板焊合件的关键型面尺寸,以符合产品图纸要求的(3±0.5) mm,型面要求如图6所示。
