# 左侧门车窗升降时右侧门车窗联动故障分析与改进

**摘要:**针对某电动汽车开发中出现的接通左侧门车窗升降器开关时右侧门车窗玻璃联动的故障, 对 BCM 电路进行详细分析, 指出绘制整车电气原理图时电气部件原理图简化、成熟电气部件移植到新车型上的注意事项。

## Analysis and Improvement of Right Door Window Linkage Failure When Left Door Window Lifter Working

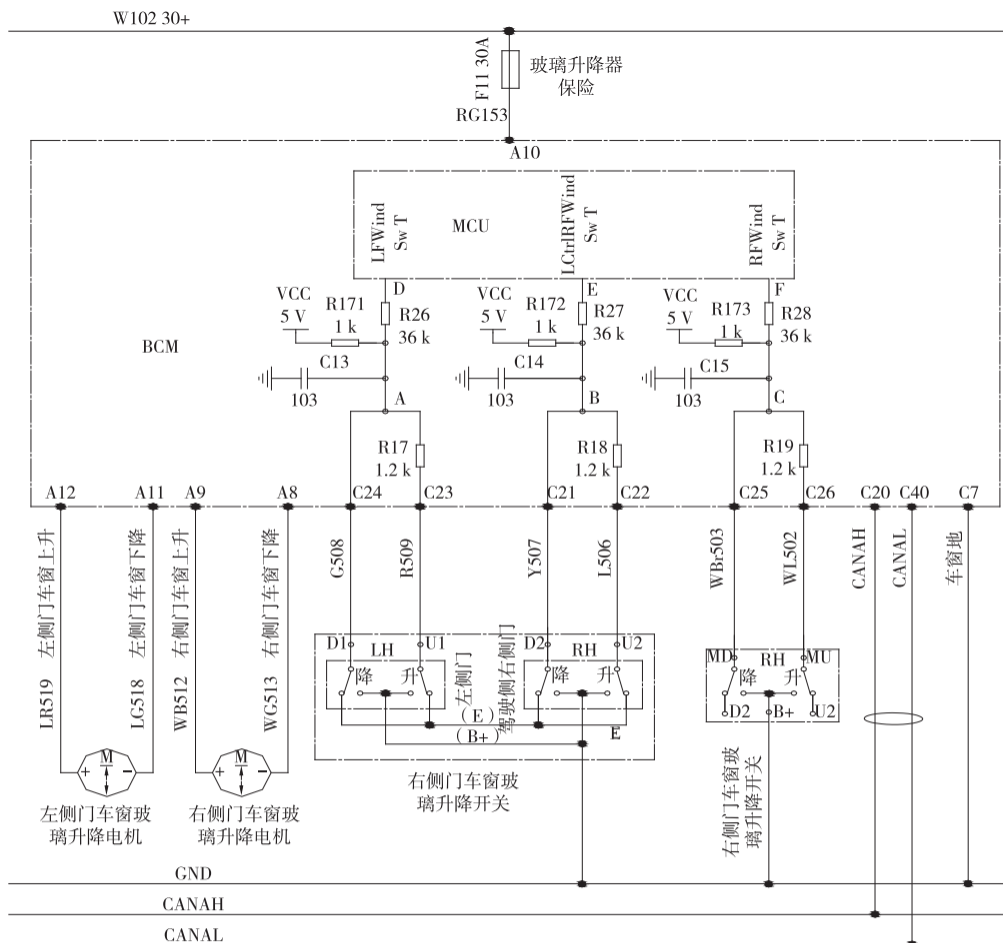
图2 第2版 BCM 中电动车窗部分电气原理图

式中:  $U_{VCC}$  表示该电路电源电压, 为 5 V;  $R_{171}$ 、 $R_{172}$  是设计的限流电阻,  $R_{17}$  是 MCU 区分车窗玻璃升降开关是升或降状态的分压电阻,  $R_{171} = R_{172} = 1 \text{ k}$ ,  $R_{17} = 1.2 \text{ k}$ ;  $U_B$  为 B 点的电压, 此时 B 点通过驾驶侧右侧门开关降挡触点和左侧门开关降挡触点、导线等与 A 点直接相连, 因此  $U_B = U_{Au}$ 。

将以上各值代入式 (1) ~ (4), 计算得到  $U_{Au} = U_B = 3.529 \text{ V}$ 。

由于左侧门开关接通升挡时,  $U_B = U_{Au} = 3.529 \text{ V} \approx U_D = U_E$ , 在  $1.76 \text{ V} \leq U_D < 3.92 \text{ V}$  范围内, 因此左、右侧车窗玻璃就会同时上升。

将各阻值代入式 (5), 计算得到  $U_B = 2.727 \text{ V}$ 。

$1.76 \text{ V} < U_B < 3.92 \text{ V}$ 。因此, 左侧门开关接通降挡时, 左侧车窗玻璃在下降, 而右侧车窗玻璃在上升。

由图 2 可以看出, 此时  $U_A = U_B \approx 5 \text{ V} > 3.92 \text{ V}$ , MCU 判断开关信号无效, 因此左侧门玻璃不动, 不受右侧门开关工作影响。

象的真正原因是左侧门开关提供给 BCM 的 C23 脚升挡、C24 脚降挡信号实际上最终是给了 BCM 内部 MCU 的同一 D 端口, MCU 根据 D 端口信号电压值不同来区分、判断开关的升挡、降挡需求。因左侧门开关通过左侧门车窗玻璃升降开关内部连接驾驶侧右侧门开关的 E 线(如图 2 所示)与 BCM 内部的电阻 R17 和 R18 串联影响了 D 点的电压,从而导致工作异常。驾驶侧右侧门开关工作时的故障原因与此完全相同。原因查出后立即通知供应商进行改进。

2 中的 E 线部分是在开关外部的可将左侧门开关和驾驶侧右侧门开关相连接的导线(有故障时可将此线断开并进行分析处理),而实际上该开关是个组合开关,E 线在该开关内部已将左侧门开关和驾驶侧右侧门开关相连接,导致电路经开关 E 线与 BCM 内部电路串电,使装第 2 版 BCM 的产品时出现了故障,且 E 线是印刷在该组合开关内部的 PCB 板上,故不便处理。

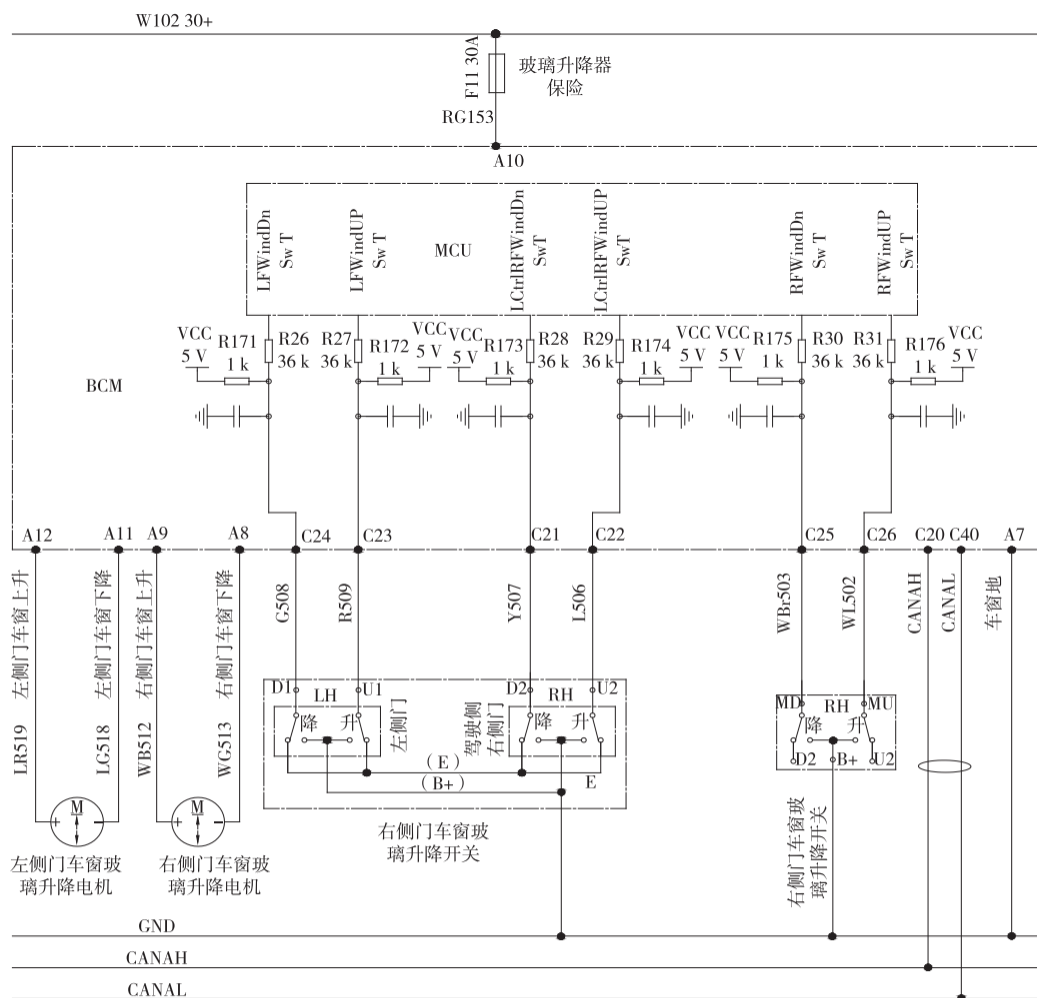
图 3 第 3 版 BCM 中电动车窗开关部分电气原理图

规定  $U_d$  为车窗玻璃升降开关接通降挡时 MCU 处降端口检测到的电压(如图 3 中 C24/C21/C25 脚中相关脚电压)、 $U_u$  为车窗玻璃升降开关接通升挡时 MCU 处升端口检测到的电压(如图 3 中 C23/C22/C26 脚中相关脚电压)。

左侧门开关接通降挡时:  $U_d = U_{C24} = 0 \text{ V}$ , 此时  $U_{C23} = U_{C21} = U_{C22} = 5 \text{ V}$ 。

左侧门开关接通升挡时:  $U_u = U_{C23} = 0 \text{ V}$ , 此时  $U_{C24} = U_{C21} = U_{C22} = 5 \text{ V}$ 。

该版各开关升挡、降挡信号分别通过独立管脚给 MCU 提供信号,输入信号均为低有效,此版设计的电压阈值为:  $0 \text{ V} \leq U_u \leq 0.7 \text{ V}$ 、 $0 \text{ V} \leq U_d \leq 0.7 \text{ V}$ 。厂家根据此版硬件电路对 MCU 软件程序进行了适当的修改。

根据第 2 版 BCM 故障查出的原因,修改 BCM 电气控制原理,让左侧门开关的升挡、降挡信号分别独立接到 BCM 内部 MCU 的 2 个不同的端口,以消除开关的串电影响<sup>[11]</sup>。BCM 内部驾驶侧右侧门开关和右侧门车窗玻璃升降开关的控制原理也作同样更改。将整改后的第 3 版 BCM 内部升降开关接口局部电路原理图绘制到整车电路图中后如图 3 所示。
