# 金旅客车发动机工作无力故障排除

## Troubleshooting of Engine Powerless in Work for a Jinlv Bus

一辆2015款金旅XML6700J88客车,搭载依维柯SOFIM8140.43E4发动机(前置),配备博世EDC17C53国IV电控系统,累计行驶里程为40万km。因车辆行驶过程中发动机加速无力且仪表盘上有2个黄色故障灯长亮而进厂检修。

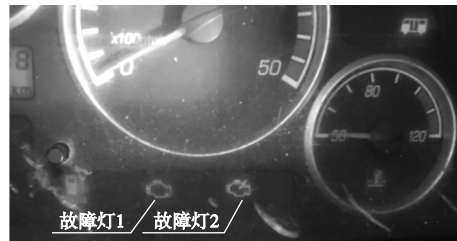
接车后首先验证故障现象。发动机启动容易,启动后仪表盘上2个黄色故障灯长亮(图1)。查找资料<sup>[1]</sup>确定故障灯1为发动机电控系统故障灯,故障灯2与故障灯1符号上稍有差异,无法确定此故障灯名称,为不知名故障灯。

图1 仪表盘上2个故障灯长亮

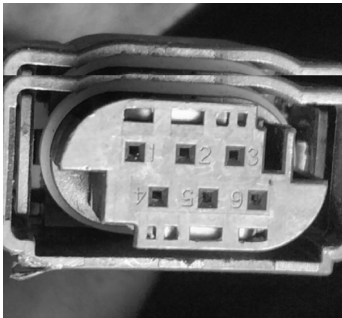
从表 1 可知,所报故障代码 P2100 可能的原因为节气门执行线路故障、节气门执行器故障、ECU 数据等,造成发动机节气门无法工作。拆下节气门,观察发现节气门无卡滞,插头线接插到位。拔下的节气门插头如图 3 所示,发现节气门插头是新换上的。查阅资料,画出如图 4 所示的节气门控制原理图<sup>[4]</sup>。

图 3 节气门插头上标注的各插脚位置

插头,测得节气门插头 2 与 ECU 上的 A12 导通(按图 4 所示应与 A49 导通),插头 3 与 ECU 上的 A49 导通(按图 4 所示应与 A12 导通),从而确定更换过的节气门插头上的 2、3 插线接错了位置,造成插头 2、3 上的连接及电压与图 4 不符。更正节气门插头上 2、3 插线位置,并做好包扎工作,把节气门插头重新插到节气门上,读取故障代码,P2100 故障代码仍然存在。

如上所述,故障原因有节气门故障和 ECU 数据故障两种可能。由于节气门是易损件,容易出现故障,按照先易后难的故障诊断原则,采用换件法确定是否是节气门故障<sup>[5]</sup>。更换上新节气门后读取故障代码,P2100 故障代码变成历史故障代码,清除故障代码后,P2100 故障代码消失,只剩 P0670 故障代码,仪表盘上故障灯 1 不再亮了,但故障灯 2 仍在亮。此时进行路试,发动机工作有力。

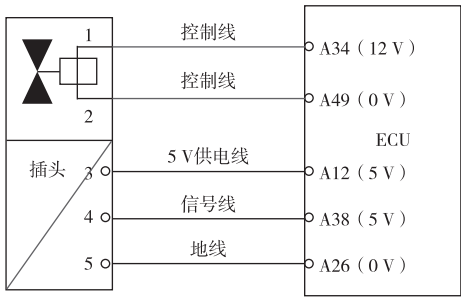
图 4 节气门控制原理图

打开点火开关(未启动发动机),测量节气门插头 1 上电压为 12 V,插头 5 上电压为 0 V 且与搭铁线搭接完好;在蓄电池箱旁找到发动机 ECU,拔下 ECU

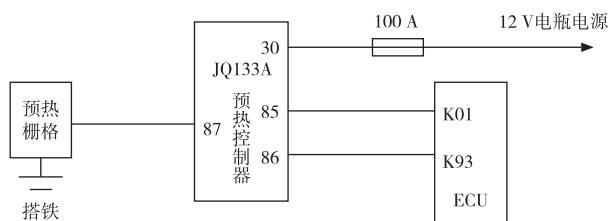
由表 1 可知,P0670 故障代码为预热塞控制驱动电路开路,会造成亮故障灯、冷启动效果差等故障现象<sup>[6]</sup>,可能的原因是预热器及控制线路故障。检查发现发动机气缸盖上没有预热塞,进气管上装有预热格栅,测量发现其电阻正常,从而确定进气管路上的预热装置正常。检查发现电线束上没有导线连接到预热格栅上,且发动机舱周边也没有预热控制器,因此怀疑发动机电控系统电线束被更换过,且新换的电线束上没有预热控制装置;或者该车预热控制装置被拆掉了,且电线束上做好包扎后未留下痕迹。该款发动机本身是有预热控制装置的,如果是怀疑的这种情况,则需要完善预热控制装置。

图5 改进后的预热控制工作原理图

为此购买了 1 个依维柯的 JQ133A 预热控制器安装在发动机舱内,根据图 5 所示的工作原理,从蓄电池正极拉出来 1 根 3.0 mm 的导线,中间连接 1 个 100 A 的熔断器,另一端连接到 JQ133A 继电器的 30 脚上,将 JQ133A 继电器的 87 脚和进气预热格栅的“+”极相连,拔下 ECU 插头找出 ECU 插头上的 K01 线,剥开电线外皮,将 1 根 2.5 mm 线径的导线焊接到 JQ133A 继电器的 85 脚上,剥开 ECU 插头上的 K93 线,将 1 根 1.0 mm 线径的导线焊接到 JQ133A 继电器的 86 脚上,并做好包扎工作。

连接发动机故障检测仪读取故障代码,P0670故障代码变成了历史故障代码,清理故障代码后,电控系统恢复正常,仪表盘上故障灯2也熄灭了,说明上述怀疑是正确的。启动发动机后,仪表盘上2个黄色故障灯都不亮了,此时进行路试,发动机工作有力。第二天早上冷车启动,发动机顺利启动,启动后仪表台上2个故障灯都不再亮。1个月后电话回访客户,确定发动机一切正常。
