# 城市客车焊接工艺与质量控制

**摘 要:**城市客车的承载结构为型材焊接桁架结构, 由于接头特殊性 & 接头数量较多, 在实际生产过程中需按 ISO 3834 指导作业, 但同时又与该标准存在一定差异。本文主要介绍客车按 ISO 3834 实施焊接时遇到的难点及解决措施。

## Welding Process and Quality Control of City Buses

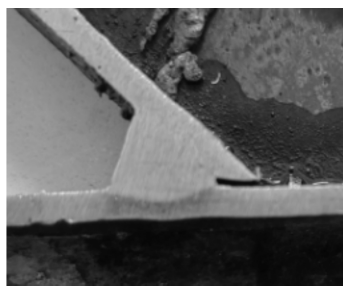
图8 45°接头焊缝宏观金相

解决措施: 接头设计过程中应避免出现小角度斜撑接头(如图5所示)。可通过将单根斜撑变为多根斜撑的方式增加斜撑角度(如图6所示), 或在斜撑端头增加垂直向斜撑的方式增加斜撑角度(如图7所示)。宏观金相试验结果证明, 当斜撑角度达到 $\geq 45^\circ$ 时方能获得较好的熔深(如图8所示)。

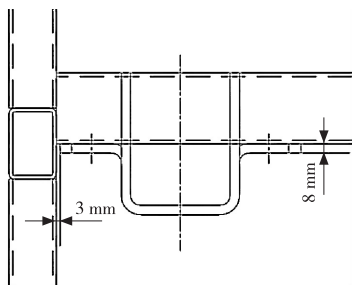
图9 8 mm厚支架距离骨架3 mm

由于车架上一些重要部件安装支架需要保证相对尺寸的准确, 往往在胎膜上与骨架整体组对后再加焊。如图9所示, 8 mm厚度支架距离骨架焊缝的距离仅为3 mm, 会形成窄而深的接头, 焊接电弧无法熔化根部母材, 造成未熔合。尽管盖面焊缝熔合良好, 但在客车后续运行过程中, 未熔合开裂处会出现应力集中, 导致横梁断裂。

解决措施:如图10所示,当支架厚度 $>3$  mm,图纸设计时应确保 $L_1 \geq L_2$ 。若无法满足上述条件,则支架边界需倒角,确保焊接电弧与母材表面形成较大的角度。

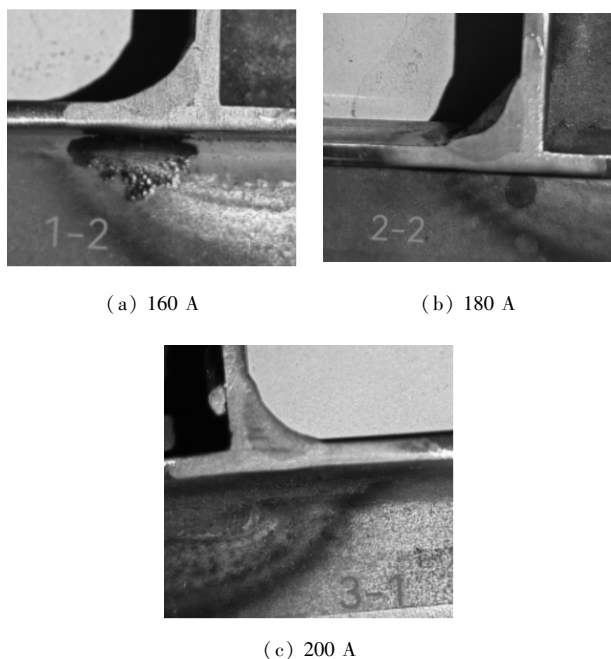
图14 立向下摆动焊

从宏观金相看,180 A及以下焊接参数难以对母材进行有效熔合;190~200 A电流熔深略有增加,但存在未熔合风险。主要原因如下:立向下焊接时,熔池受重力影响下坠,焊接参数越大,下坠速度越快,焊接速度相应加快,但热输入无法增加,导致熔深不足。

解决措施:立向下焊接增加摆动,单位长度热输入增大,用160 A、180 A、200 A电流参数进行验证,如图14所示。增加摆动后,两侧母材熔深显著改善,接头可靠性得到提升。
