# 某车辆汽油发动机排气门烧蚀原因分析

## Cause Analysis of Exhaust Valve Ablation of a Vehicle Gasoline Engine

本文针对某车型中某一汽油发动机运行 2.6 万 km 时出现的排气门烧蚀问题, 通过外观检查、材料检测等方法, 分析其根本原因。

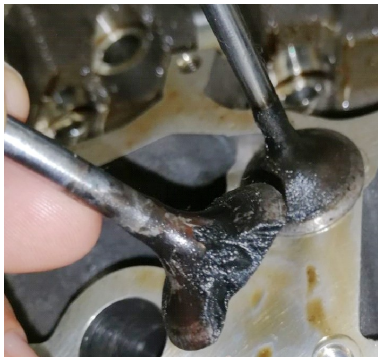
某车辆在行驶 2.6 万 km 时, 其汽油发动机出现失火。对发动机进行拆解, 发现所有进气门颈部都存在大量胶状积碳, 所有排气门颈部也都存在积碳, 5#(第 3 缸)排气门头部已发生烧蚀现象, 如图 1 所示。

图1 排气门头部烧蚀

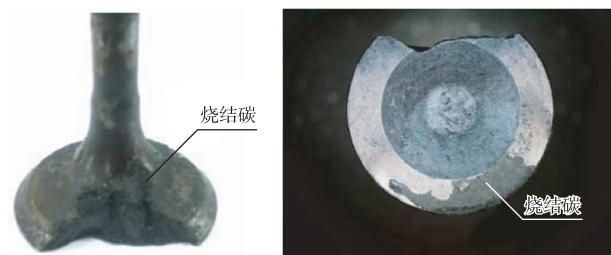
图2 5#排气门烧蚀碳

对失效的 5#排气门进行外观检查, 发现盘部烧蚀缺损处附近以及颈部、盘端面都存在严重的高温氧化和烧结碳, 局部积碳已脱落, 气门盘部缺损处有明

显的高温气流冲刷烧蚀痕迹。如图2和图3所示。

(a) 5#排气门颈部烧蚀碳

(b) 气门盘端面烧蚀碳

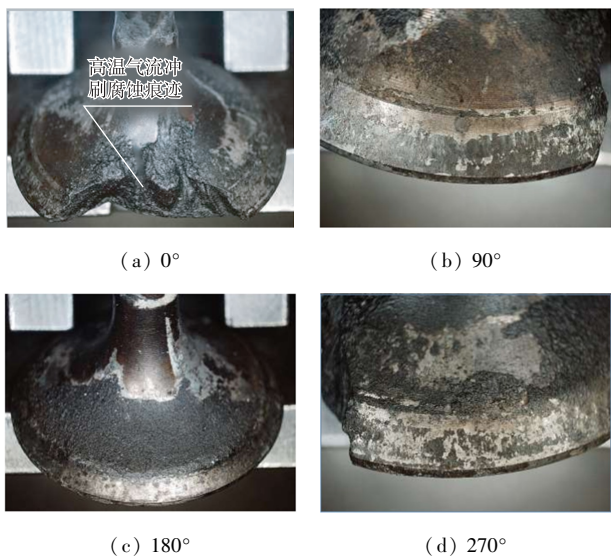
图3 5#气门不同角度烧蚀情况

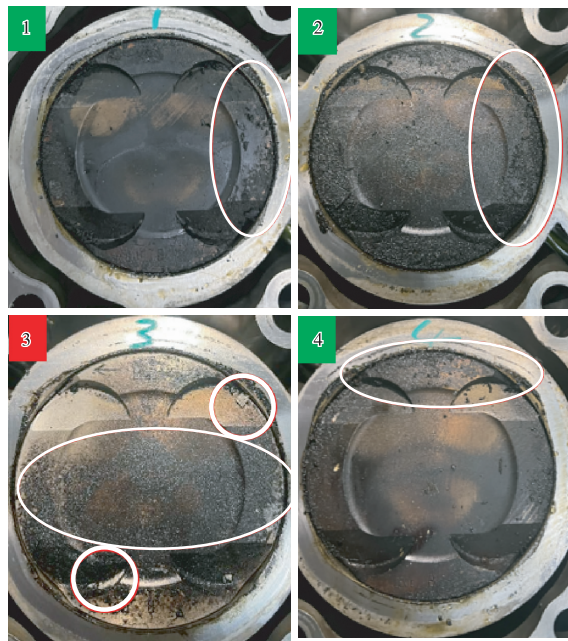
对燃烧室及活塞顶面进行外观检查,发现1~4缸活塞表面都存在胶状积碳,第3缸缸盖燃烧室积碳严重,各缸排气门座圈均存在积碳痕迹。如图4和图5所示。

图4 1~4缸活塞表面积碳

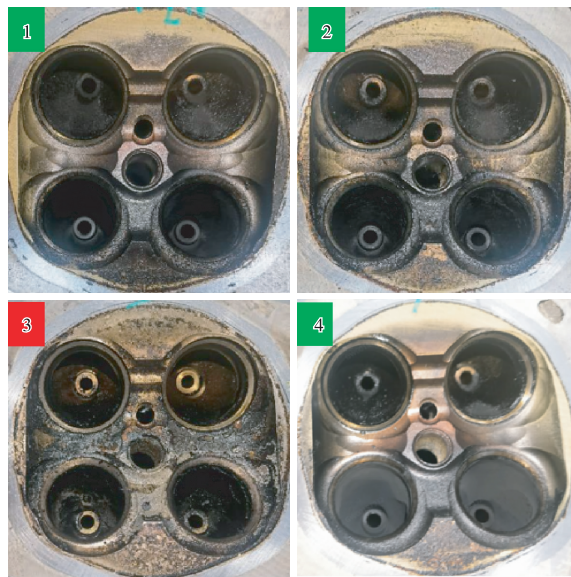
图5 1~4缸缸盖燃烧室表面积碳

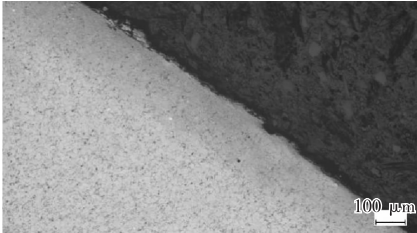
1) 在 5#排气门盘部烧蚀部位附近区域进行金相组织检测。检测过程:①在样品需要检测的位置进行切割;②把切下的试样嵌入黑色树脂材料里并进行抛光,再用一种酸性的腐蚀液处理试样表面;③将制备好的切割面放置于金相显微镜下进行观察。结果如图 6 所示,显示为暴露于高温环境下形成的过热氧化现象。

图 6 排气门烧蚀部位附近金相

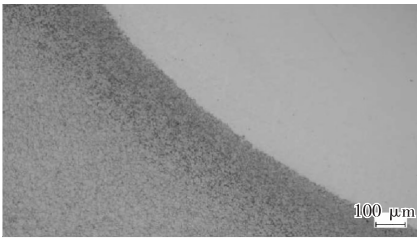
3) 对 5#排气门盘部烧蚀部位附近锥面堆焊层进行金相组织和硬度检测。金相检测结果如图 7 所示,显示焊接组织良好;堆焊层硬度检测结果为 413 HV,符合要求(要求 ≥ 370 HV)。

图 7 排气门烧蚀部位附近锥面金相

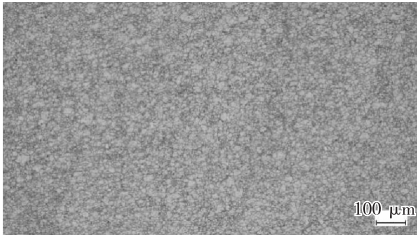
4) 对 5#排气门盘部远离烧蚀部位进行金相组织和硬度检测。金相结果如图 8 所示,显示为奥氏体结构,无异常;硬度检测结果为 30~31 HRC,符合要求(要求 ≥ 28 HRC)。

图 8 排气门远离烧蚀部位金相

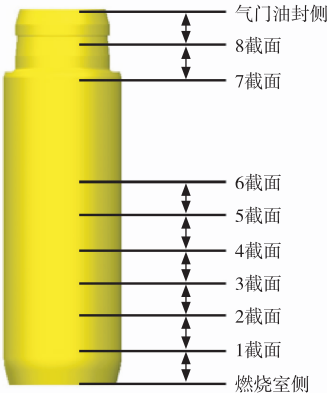
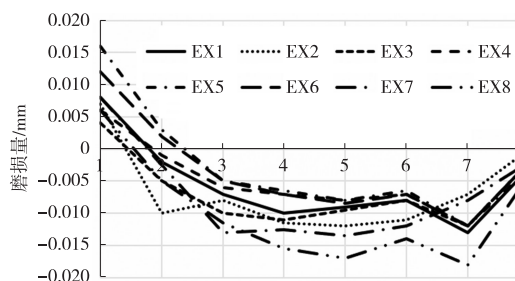
图9 导管磨损量

采用三坐标仪对 5#排气门杆的导管和座圈磨损量进行检测,结果分别如图 9 和图 10 所示。图 9(a)中有 8 个截面,每个截面都要进行磨损量检测。图 9(b)中有 8 个线型,即 EX1~EX8,代表着 8 个排气门导管,每个导管都要测量 8 个截面的磨损量,目的是更加准确地评估导管不同位置的磨损情况。图 10(a)中 a、b、c、d 代表座圈的 4 个方向,图 10(b)中 EX1~EX8 代表 8 个排气座圈,每个排气座圈都要测量 4 个方向磨损量,即 a、b、c、d。

检测结果表明,导管和座圈磨损量未见明显异常。

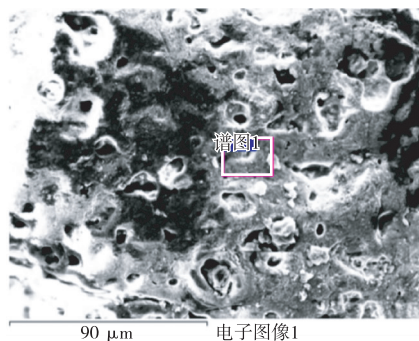
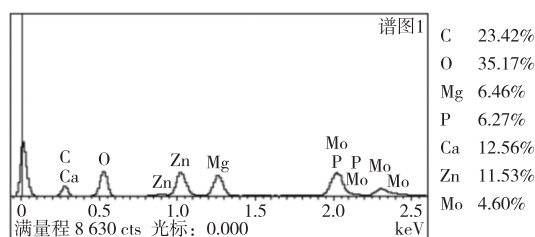
图11 第3缸燃烧室积碳检测

积碳主要分为燃油积碳和机油积碳。根据理论和经验可知,燃油中主要含有 C 元素;机油中主要含有 P、S、Zn 及 Ca 元素(Ca 化合物发白)。从上述检测结果可知,该积碳中含有大量的 C 元素。因此,可以判断该积碳主要为燃油积碳。检测结果中的 O 元素主要来自空气。

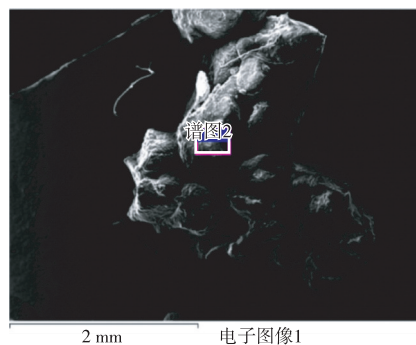
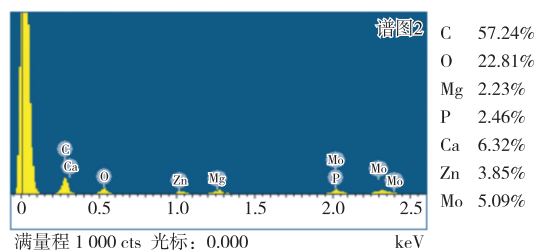
图12 5#排气门颈部积碳检测

4) 失效的排气门座圈和排气门盘密封面存在积碳,积碳卡滞在排气门密封锥面处导致密封不严,高温高压气体在缝隙处泄露,导致气门盘被冲蚀。即此部位的积碳是造成排气门盘部烧蚀的原因。

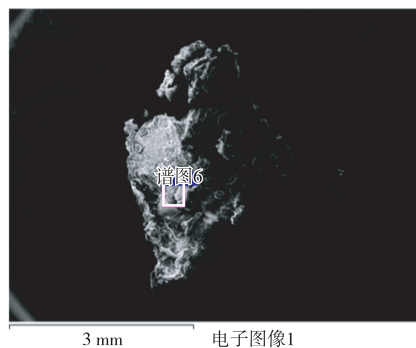
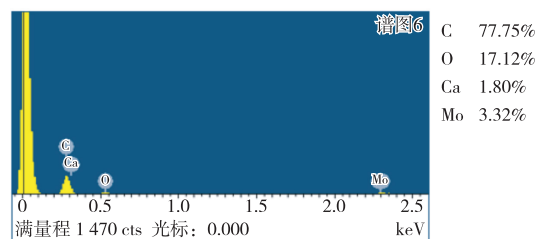
图13 5#进气门颈部积碳检测
