# 某客车气压盘式制动器故障原因分析与解决方法

**摘要:** 分析某客车气压盘式制动器故障现象, 找出故障原因, 提出解决方法并进行验证。

## Cause Analysis and Solution of the Failure of the Air Disc Brake of a Bus

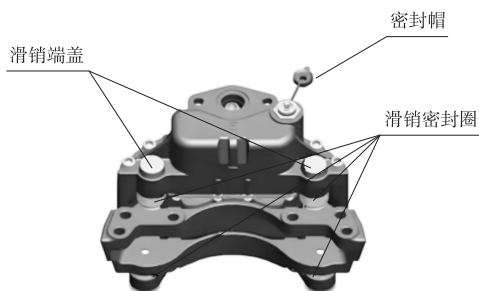
图2 ADB制动卡钳体本身密封点示意图

性能不良的原因比较简单,多数情况为卡钳体上的密封帽或滑销端盖松脱、损伤或者遗失,如图2所示;也可能是滑销密封圈存在裂纹或损伤。这两种情况很容易通过检查发现,处理方法是对于损坏的部件进行更换,对松脱或遗失的部件进行安装。本文重点论述第二种原因。

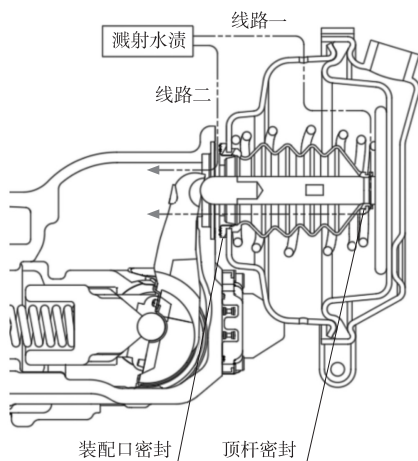
图3 内腔进水线路图

ADB制动气室密封不良的原因相对较复杂,也是最容易引发ADB卡钳体内腔进水的原因。如图3所示,ADB制动气室上共有两处密封:一处是顶杆密封,另一处是装配口密封。任意一处密封不良,都会导致整个ADB制动气室的密封性能下降。

顶杆密封位于宝塔形密封罩的顶部。气室的排气腔上设有排气孔,大气中的水汽、行车时飞溅出的水或洗车水会通过排气孔进入排气腔并积聚在排气腔内。汽车制动时,大量压缩空气进入行车腔,使排气腔空间突然减小,排气腔内的气体被排出。同时,排气腔内的压力变化也可能让积聚的水穿过宝塔形密封罩顶杆密封处。若顶杆密封不良,水便会从此处

渗入卡钳体内腔(如图3中线路一所示),最终导致卡钳体内腔内的执行及调整机构的零件因生锈而出现故障。

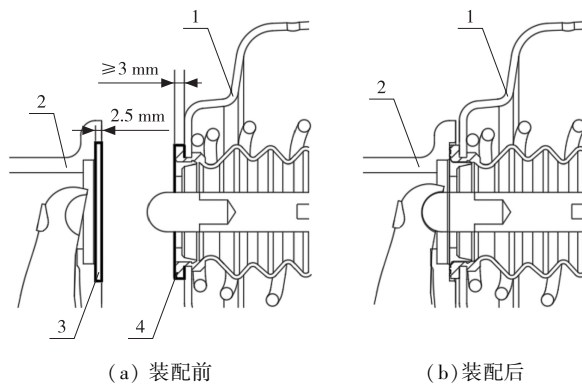
图5 装配口密封细节图

装配口由盘式制动器的制动气室1和制动卡钳体2两个组件构成,如图5所示。通常要求制动卡钳体2的装配口与制动气室1的密封圈配合处的凹槽深度为2.5 mm,且密封圈厚度在整个使用周期都保持在3.0 mm以上,这样密封圈至少凸出凹槽0.5 mm,保证密封圈的顶部始终与凹槽的底部压实,两者之间始终保持良好的密封。当密封圈因磨损或其他原因(如基体刚度或强度不足)导致密封圈的顶部不能与凹槽底部压实时,飞溅的水渍就会从此处进入卡钳体内腔(如图3中线路二所示),从而导致卡钳体内腔内的执行及调整机构的零件因生锈而出现故障。

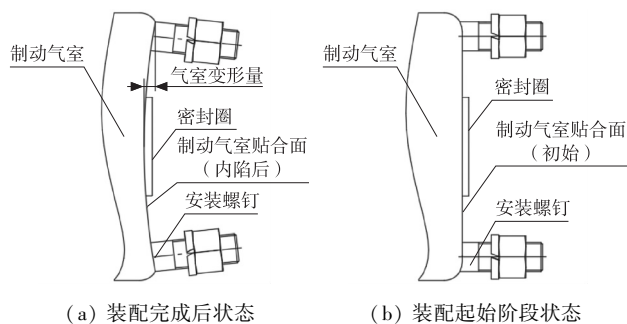
图6 贴合面内陷示意图

进一步对上述案例进行原因分析,分别对制动卡钳体和制动气室的装配面进行尺寸测量,发现宝塔型密封罩尺寸符合设计要求,底部密封圈的厚度大于3 mm,但制动气室贴合面的平面度严重超差,最大内陷量超过0.5 mm,如图6(a)所示。这样就不能满足密封圈至少凸出凹槽0.5 mm的要求(实际凸出量已小于0 mm),导致此处密封不严,从而水渗入卡钳体内腔。究其原因,可能是制动气室贴合面的刚度/强度不足,按规定拧紧安装螺栓后制动气室的贴合面内陷变形。最后检查发现同批次车辆的制动气室也都存在相同问题。

为复现故障,选取一个同批次新的制动气室,按服务站保养方法进行装配,安装螺母的拧紧力矩为标准值( $180_0^{+30}$  N·m)。制动气室的安装螺栓与制动气室和制动卡钳体的贴合面最初保持垂直贴合,如图6(b)所示。由于制动气室贴合面的刚度/强度不足,当拧紧力矩逐渐加大时,贴合面逐渐内陷(将贴合面的内陷深度定义为制动气室变形量),密封圈也随之内陷。因此,密封圈凸出凹槽的高度减小,当气室变

形量超过0.5 mm时,密封圈无法接触制动卡钳体安装口处凹槽的底部,导致安装口密封失效。水汽通过密封失效的部位进入卡钳体内腔。由于ADB的关键零部件(杠杆和执行调整机构)均在该密封腔内,造成这些机构功能失效,进而导致制动功能失效。

为验证上述分析,首先对制动气室底部贴合面进行加厚处理,将贴合面厚度从3.0 mm增加到4.0 mm,以提高贴合面的刚度/强度。然后,分别对故障件气室、同厂家同批次新气室、竞品瑞典瀚德气室(其贴合面厚度为4.0 mm)及贴合面加厚的原品牌新气室进行试验。每种气室先进行1万次台架疲劳试验,再进行3万 km 路试试验。试验后分别测量气室贴合面变形量,经多次试验后计算测量值的平均值,数据见表1。

2) 盘式制动器装配前,应先对制动气室进行刚度/强度的台架和道路疲劳试验,确保制动气室贴合面在最终试验后的变形量小于 0.5 mm,以保证制动气室与卡钳体安装口密封严实。
