# 左侧门车窗升降时右侧门车窗联动故障分析与改进

**摘要:**针对某电动汽车开发中出现的接通左侧门车窗升降器开关时右侧门车窗玻璃联动的故障, 对 BCM 电路进行详细分析, 指出绘制整车电气原理图时电气部件原理图简化、成熟电气部件移植到新车型上的注意事项。

## Analysis and Improvement of Right Door Window Linkage Failure When Left Door Window Lifter Working

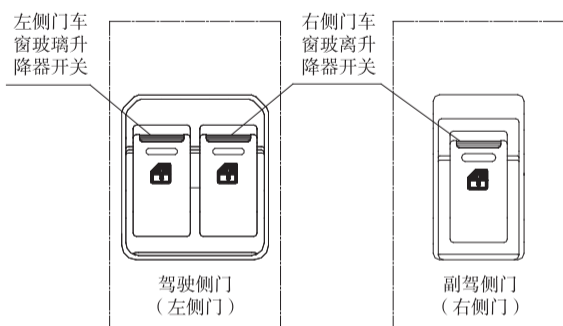
开关(以下简称“左侧门开关”)时, 副驾侧车门(以下简称“右侧门”)车窗玻璃有时跟着联动, 有时却不动; 接通驾驶侧门上的右侧门窗玻璃升降器开关(以下简称“驾驶侧右侧门开关”)时, 左侧门窗玻璃有时跟着右侧门窗玻璃联动, 有时不动。但接通副驾侧门窗玻璃升降器开关(以下简称“右侧门开关”)时一切工作正常。驾驶室两门车窗玻璃升降器开关的安装位置如图 1 所示。

图1 驾驶室门上的车窗玻璃升降器开关安装位置示意图
