# 某客车气压盘式制动器故障原因分析与解决方法

**摘要:** 分析某客车气压盘式制动器故障现象, 找出故障原因, 提出解决方法并进行验证。

## Cause Analysis and Solution of the Failure of the Air Disc Brake of a Bus

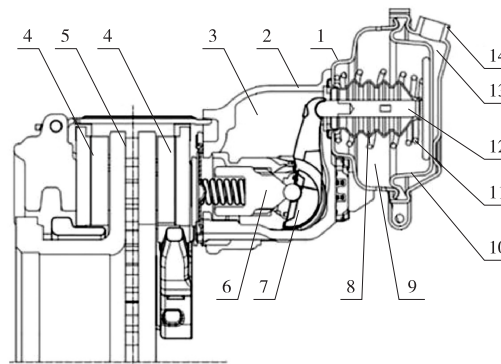
图 1 ADB 结构示意图

ADB 的主要组成部件包括制动气室、制动盘、摩擦片、卡钳体、杠杆等<sup>[9]</sup>, 如图 1 所示。行车制动时, 由制动脚阀控制储气罐释放的压缩空气经进气口 14 进入行车腔 13, 气压作用在气室皮碗 10 上, 使排气腔 9 的气室回位弹簧 11 受力压缩, 作用在气室皮碗 10 上的力经气室顶杆 12 传递至安装于卡钳体内腔中的杠杆 7 和执行调整机构 6, 再经杠杆 7 放大和执行调整机构 6 传递, 使两摩擦片 4 受力向内压靠制动盘 5, 从而对车轮产生制动力。当行车制动解除时, 行车腔 13 内的气体通过快放阀或继动阀的快速排气

口排出。随着行车腔 13 内压力减小, 在气室回位弹簧 11 的作用下, 气室顶杆 12 和气室皮碗 10 恢复到制动前状态。

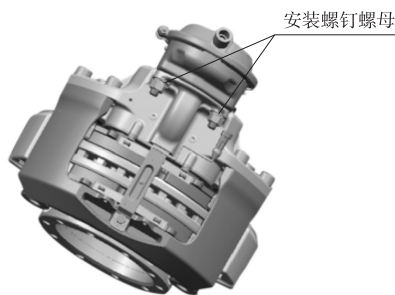
图4 气室与卡钳体装配连接图

装配口密封位于宝塔形密封罩的底部,主要对盘式制动器制动气室和制动卡钳体的贴合面起密封作用。制动气室和制动卡钳体之间通过两个安装螺钉和螺母进行连接(如图4所示),并通过装配口进行密封。
